臺北市立大直高中 107年度防災教育 輔導訪視簡報

報告人：主任教官 陳名杰中校

二、學校建築物及校舍耐震資訊

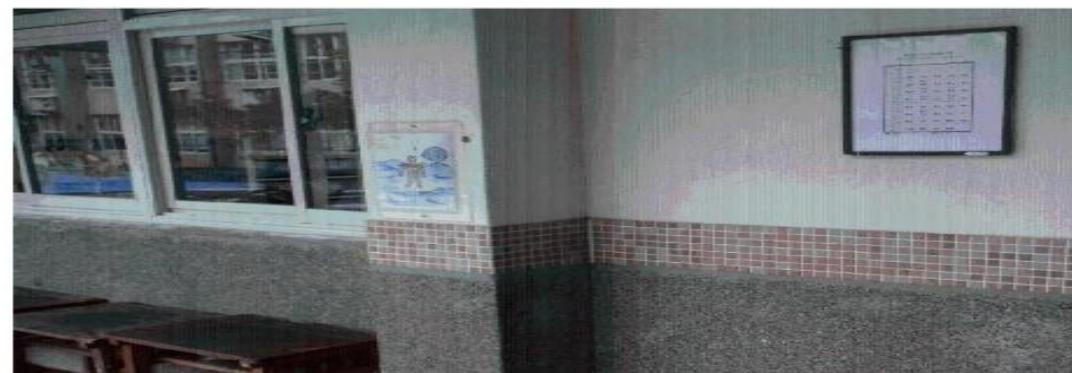
學 校	臺北市市立大直高中
校舍名稱	教學大樓一
興建年代 (西元)	1987 年
樓層數 (地上層)	4 層
總樓地板面積	4,104 平方公尺
教室間數	17 間
使用人數	680 人
補強工法	翼牆
工 期	2017-06-19 至 2017-08-21
設計單位 (設計者)	丁春生
監造單位	陽昇工程顧問有限公司
施工單位	頤嘉營造股份有限公司
耐震強度需求比 CDR (補強前)	0.651
耐震強度需求比 CDR (補強後)	1.13

施工前

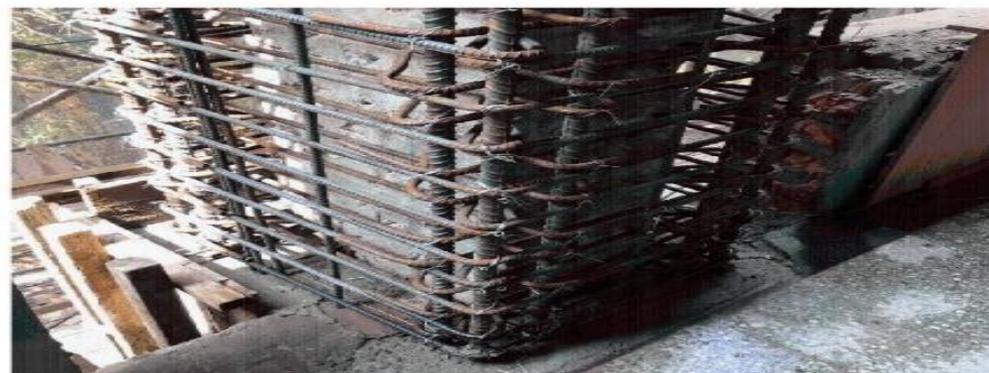
施工中(「鋼筋綁紮(封模前)」階段)

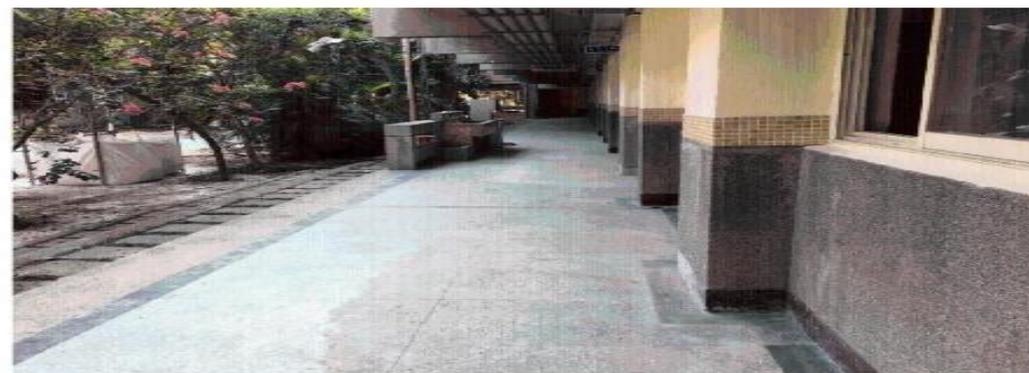
施工後

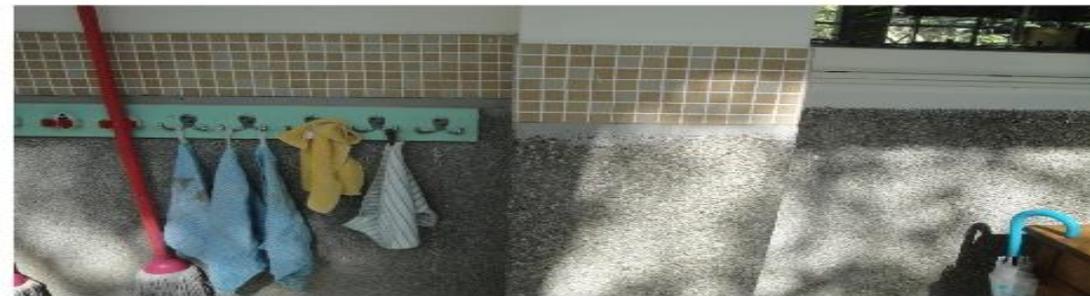
學 校	臺北市市立大直高中
校舍名稱	教學大樓二
興建年代 (西元)	1970 年
樓層數 (地上層)	3 層
總樓地板面積	3,768 平方公尺
教室間數	29 間
使用人數	1015 人
補強工法	翼牆
工 期	2016-06-20 至 2016-08-26
設計單位 (設計者)	丁春生
監造單位	陽昇工程顧問有限公司
施工單位	台頂營造工程有限公司
耐震強度需求比 CDR (補強前)	0.604
耐震強度需求比 CDR (補強後)	1.025

施工前

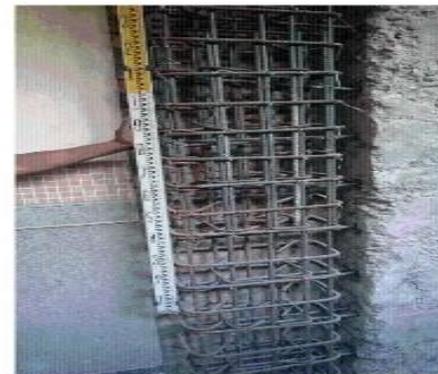
施工中(「鋼筋綁紮(封模前)」階段)

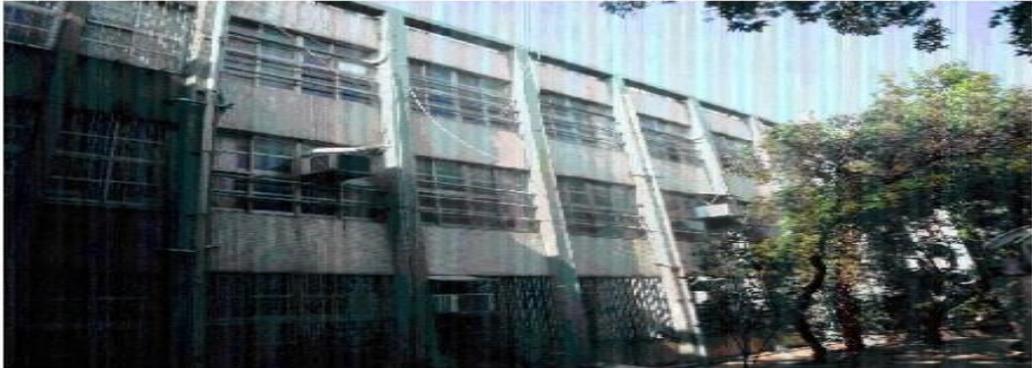
<p>施工前</p>
校舍名稱	教學大樓三	
興建年代 (西元)	1969 年	
樓層數 (地上層)	3 層	
總樓地板面積	4,137 平方公尺	
教室間數	19 間

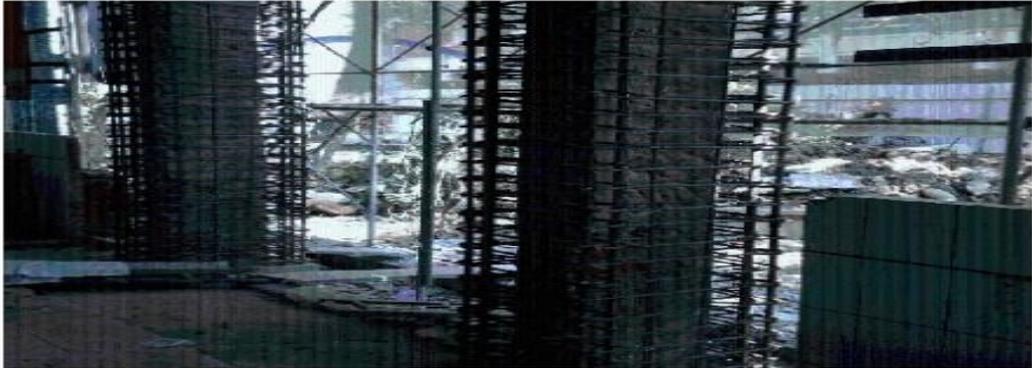
<p>施工中(「鋼筋綁紮(封模前)」階段)</p>
使用人數	665 人	
補強工法	擴柱	
工 期	2015-06-22 至 2015-08-29	
設計單位 (設計者)	丁春生	
監造單位	陽昇工程顧問有限公司

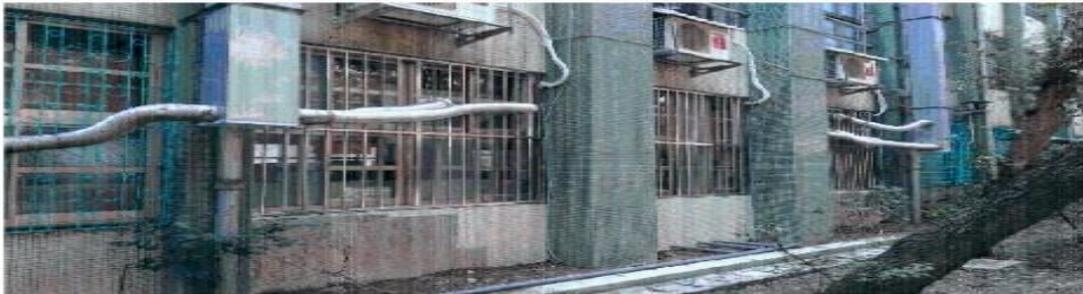
<p>施工後</p>
施工單位	台頂營造工程有限公司	
耐震強度需求比 CDR (補強前)	0.54	
耐震強度需求比 CDR (補強後)	1.04

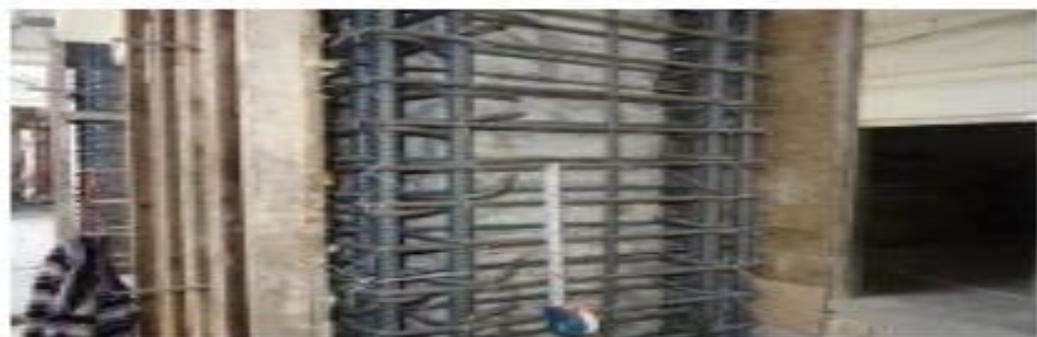
學 校	臺北市市立大直高中
校舍名稱	科學館
興建年代 (西元)	1985 年
樓層數 (地上層)	4 層
總樓地板面積	2,981 平方公尺
教室間數	20 間
使用人數	600 人
補強工法	擴柱
決標金額	7,920,000 元
工 期	2013-06-15 至 2013-08-30
設計單位 (設計者)	丁春生
監造單位	陽昇工程顧問有限公司
施工單位	元強營造股份有限公司
耐震強度需求 比 CDR (補強 前)	0.25
耐震強度需求 比 CDR (補強 後)	1.004

施工前

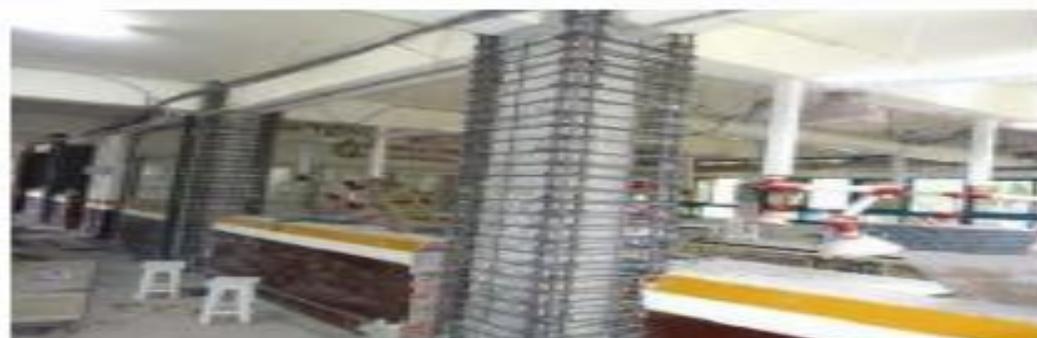
施工中(「鋼筋綁紮(封模前)」階段)

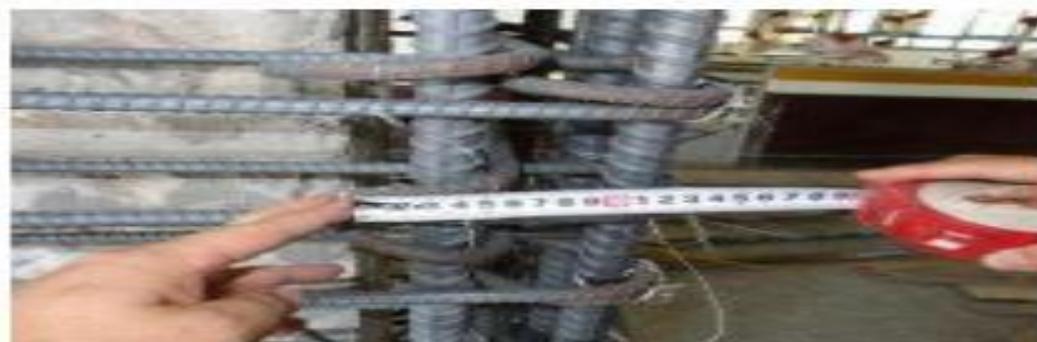
施工後

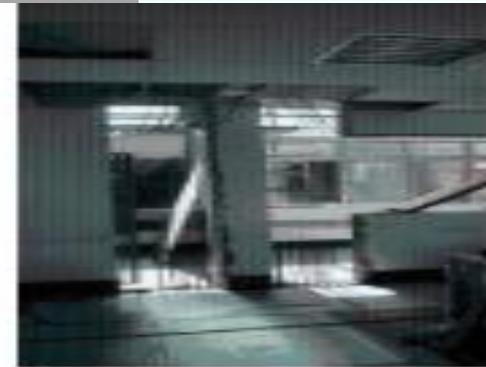
學 校	臺北市市立大直高中
校舍名稱	專科教室
興建年代 (西元)	1972 年
樓層數 (地上層)	3 層
總樓地板面積	816 平方公尺
教室間數	3 間
使用人數	470 人
補強工法	翼牆
決標金額	2,062,933 元
工 期	2016-06-20 至 2016-08-26
設計單位 (設計者)	丁春生
監造單位	陽昇工程顧問有限公司
施工單位	台頂營造工程有限公司
耐震強度需求 比 CDR (補強 前)	0.852
耐震強度需求 比 CDR (補強 後)	1.34

施工前

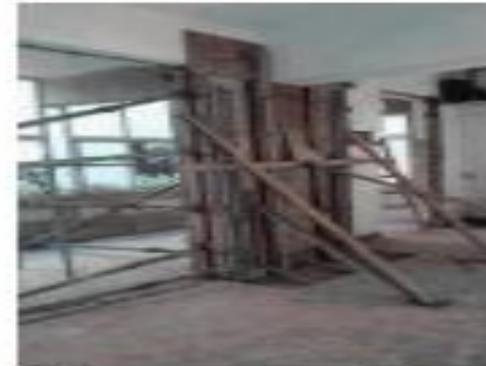
施工中(「模板及支撐」階段)

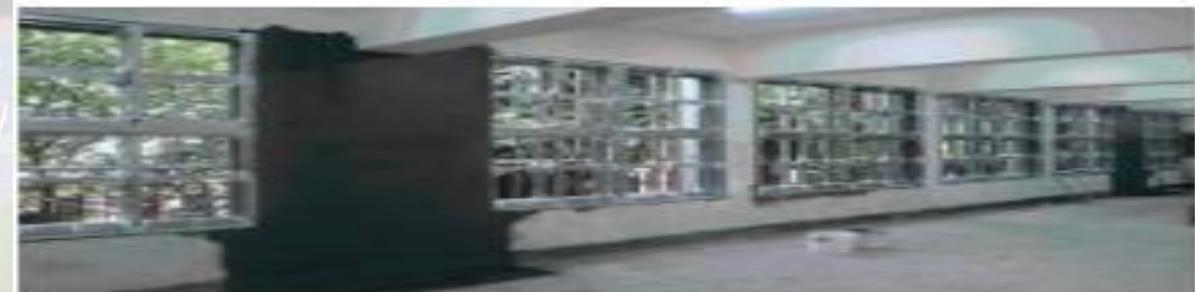
施工後

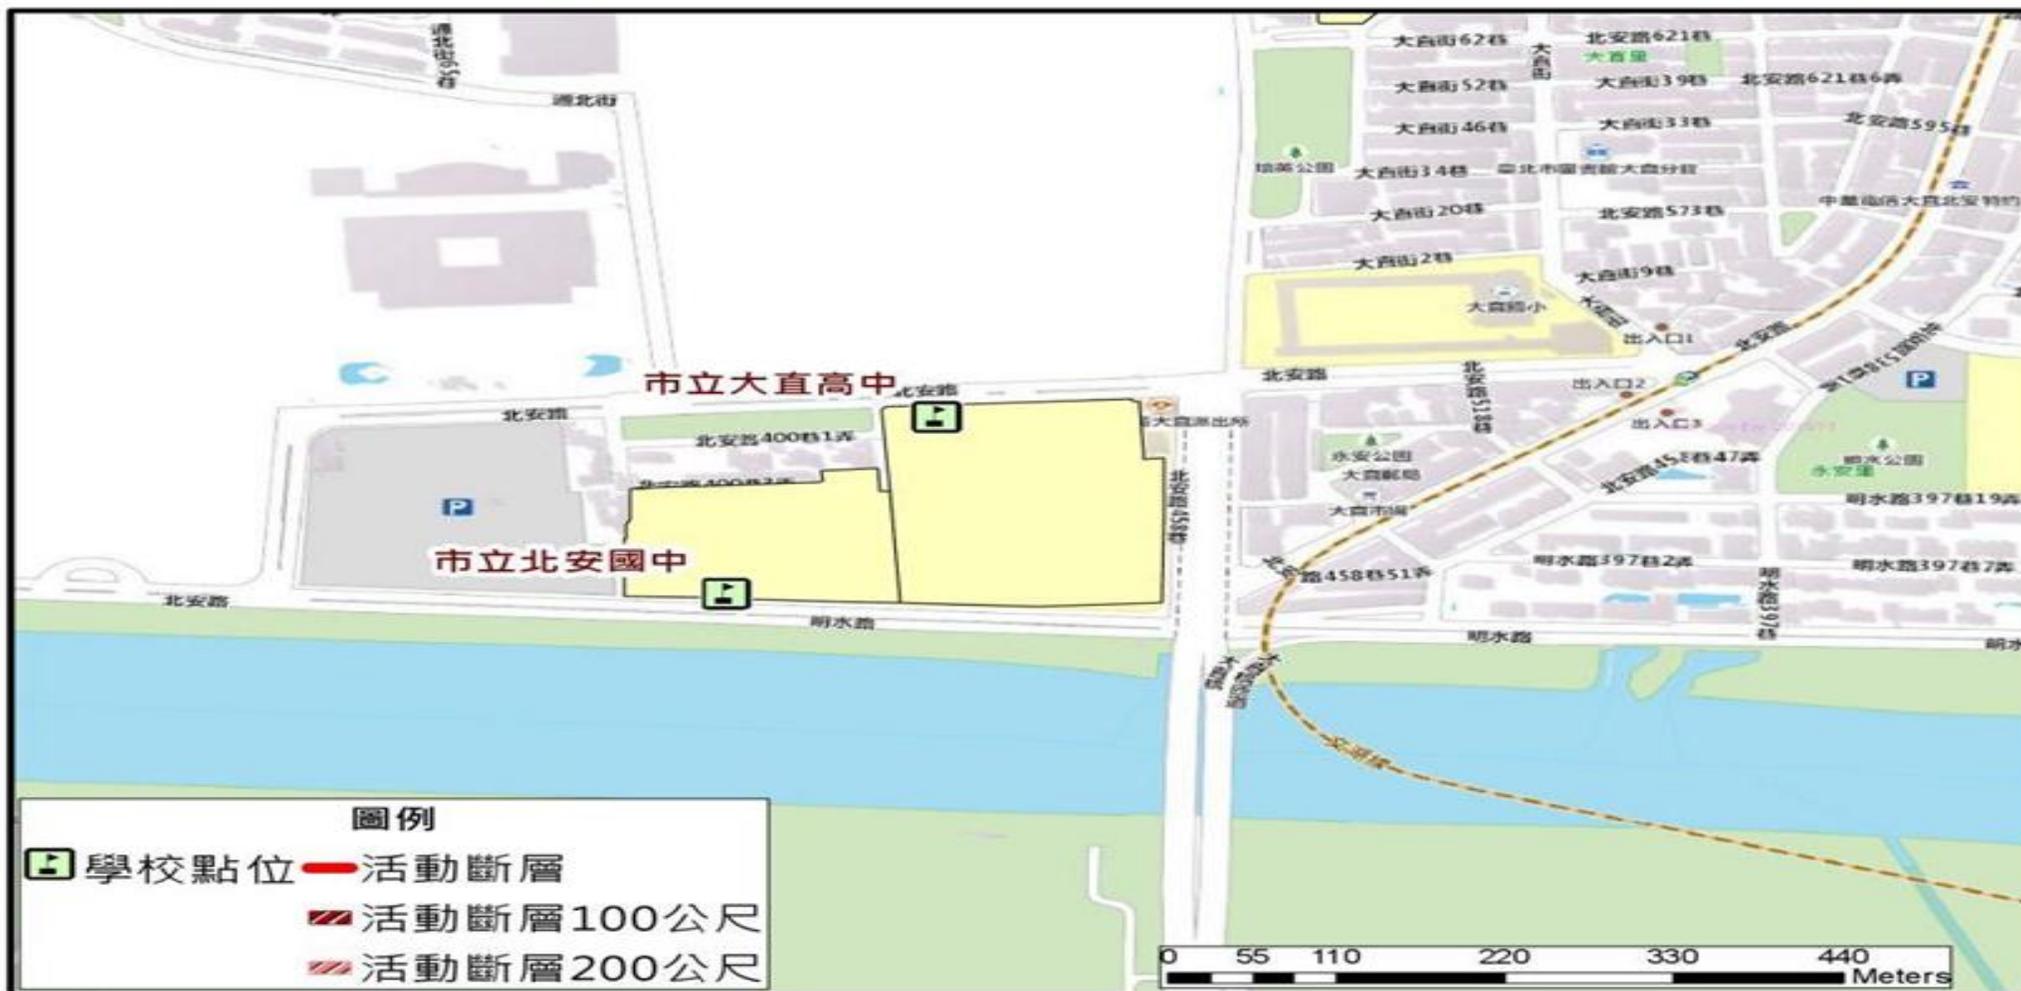
(一)地震災害潛勢圖資

災害類型	判定年度	潛勢結果	詳細說明
地震	106	中	校舍耐震補強評估結果 $60 \leq E_i \text{ 值} \leq 125$ 或 $0.1 < DI \text{ 值} < 0.2$ ；土壤液化高潛勢
淹水	106	高	累積雨量達 450 毫米，學校可能發生淹水深度達 0.5 公尺以上
坡地	106	低	校園周邊 200 公尺範圍以下無土石流潛勢溪流或影響範圍或順向坡
人為	106	低	校園周邊 200 公尺範圍以下有河川；過去五年內校園曾發生人為災害事件二次以上
輻射	106	無潛勢	無輻射災害潛勢
海嘯	106	無潛勢	無海嘯災害潛勢

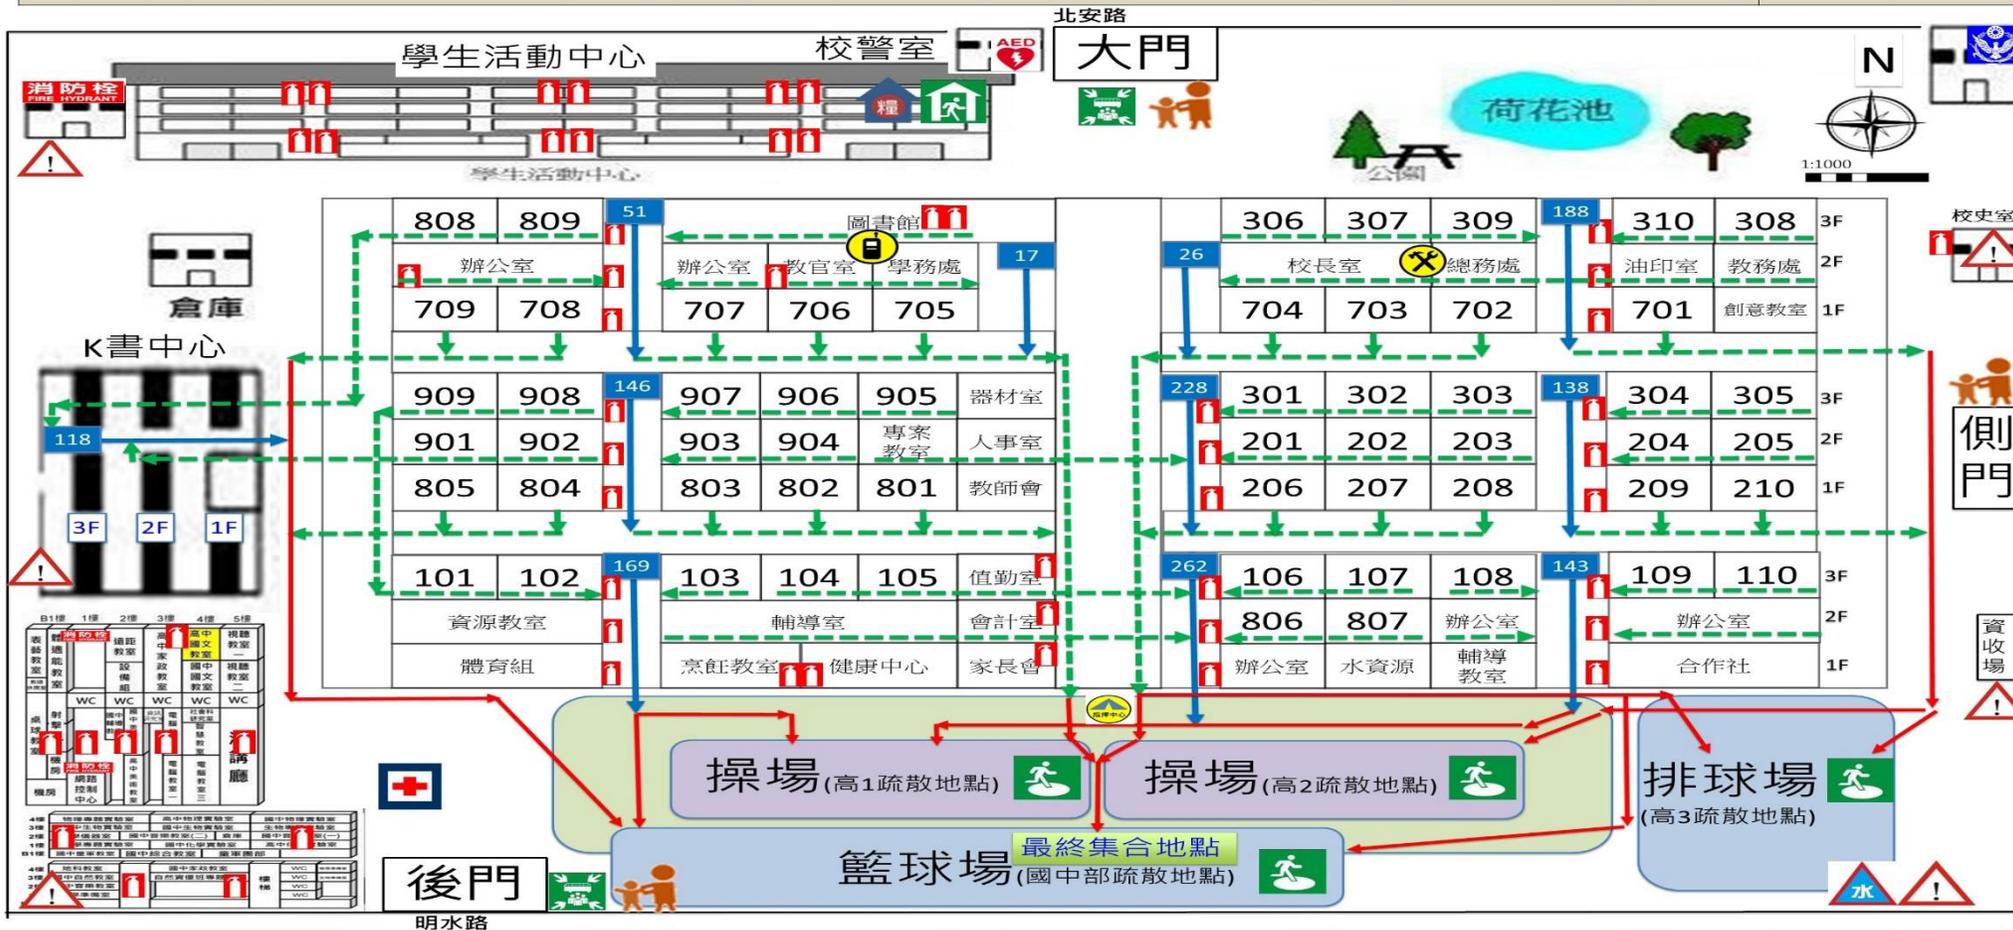
臺北市中山區大直高級中學—校園防災地圖(地震災害)

- 建築內路線
- 樓梯路線 (xxx表樓梯疏散人數)
- 建築外路線

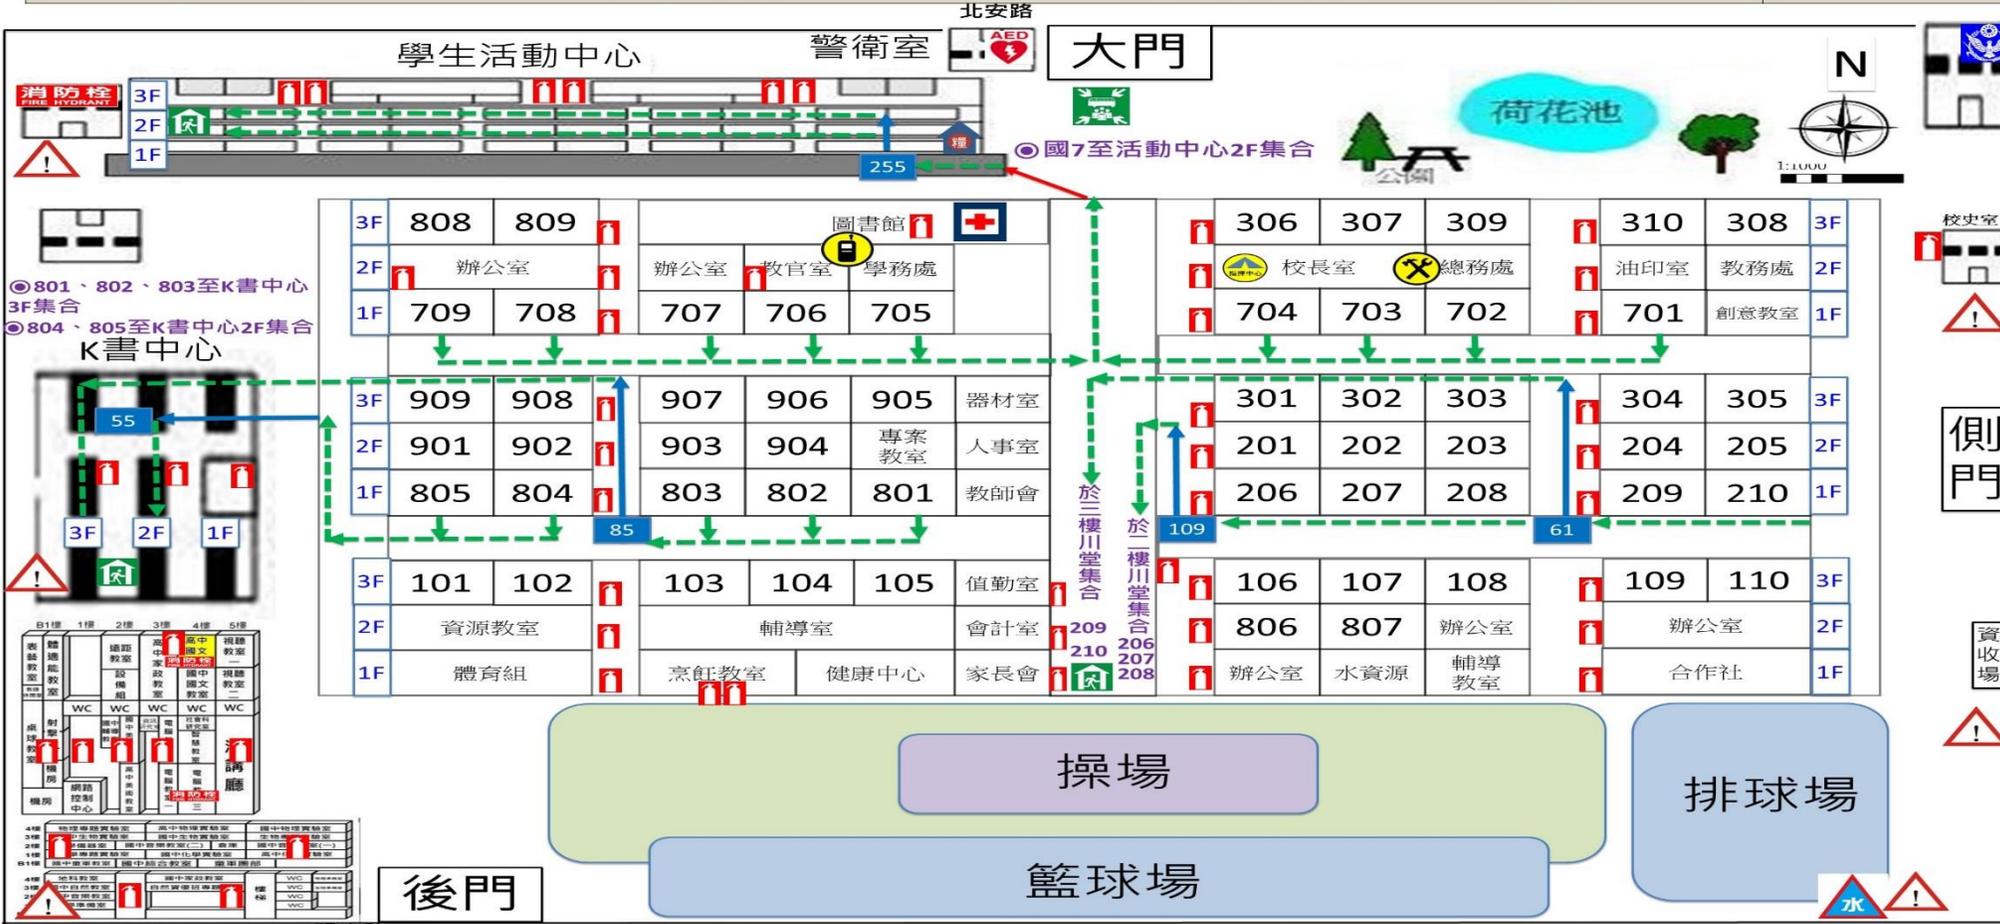
臺北市中山區大直高級中學—校園防災地圖(淹水災害)

建築內路線
樓梯路線
(xxx表樓梯疏散人數)
建築外路線
